1. 業務概要

- ① 業 務 名：令和7年度 常滑市漁港海岸長寿命化計画更新業務
- ② 業務委託料：¥25,168,000-（うち取引に係る消費税額 ¥2,288,000-）
- ③ 海 岸 名：大野漁港海岸他3海岸
- ④ 対象箇所：常滑市大野町地内 他
- ⑤ 工 期：令和7年8月14日～令和8年3月13日
- ⑥ 委 託 者：愛知県 常滑市
- ⑦ 受 託 者：国際航業株式会社 名古屋支店

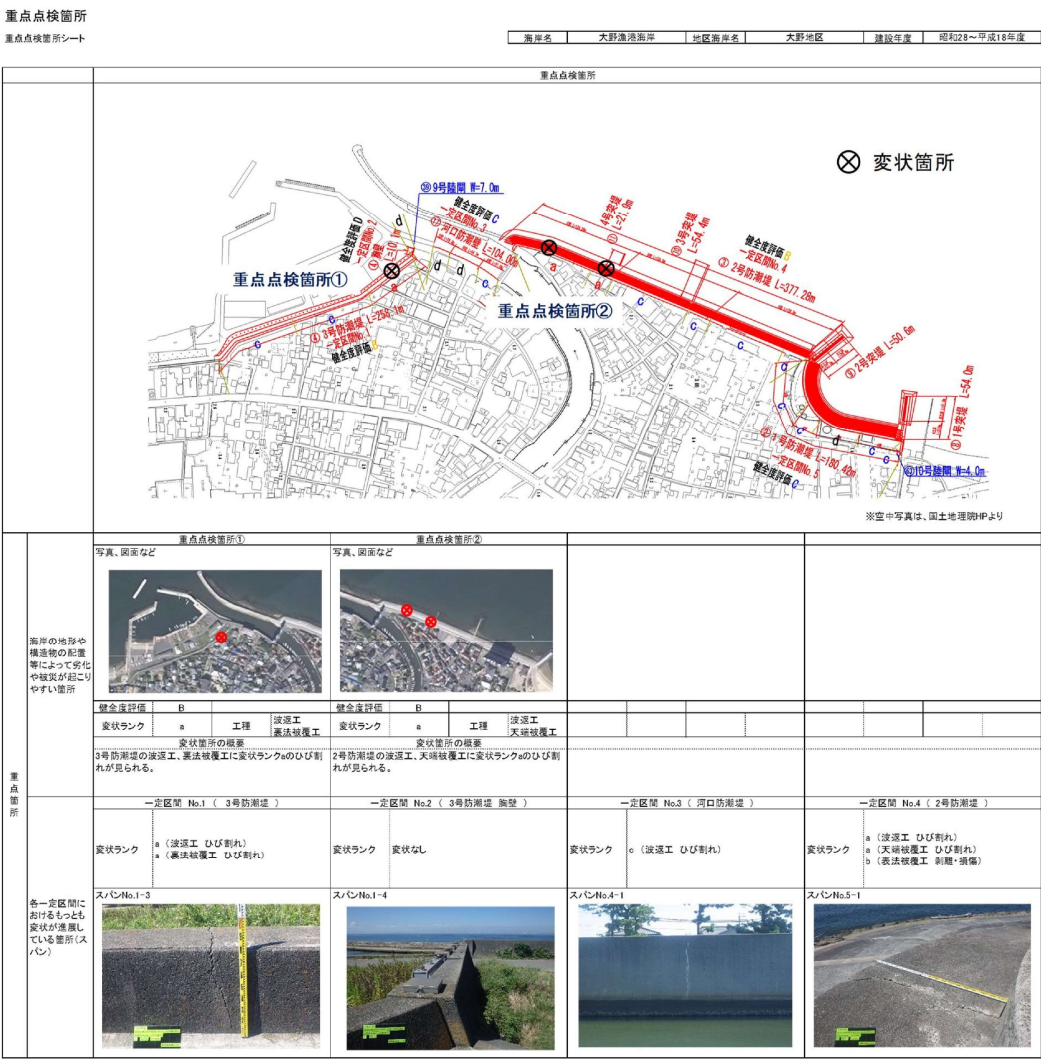
表 3-6 重点点検箇所例（大野漁港）

重点点検箇所は、平面図、空中写真、衛星写真等から抽出した海岸の地形や構造物の配置等によって劣化や被災による変状が起こりやすい箇所及び定期点検等により確認された一定区間における最も厳しい変状状態の箇所等として、以下を参考として設定した。

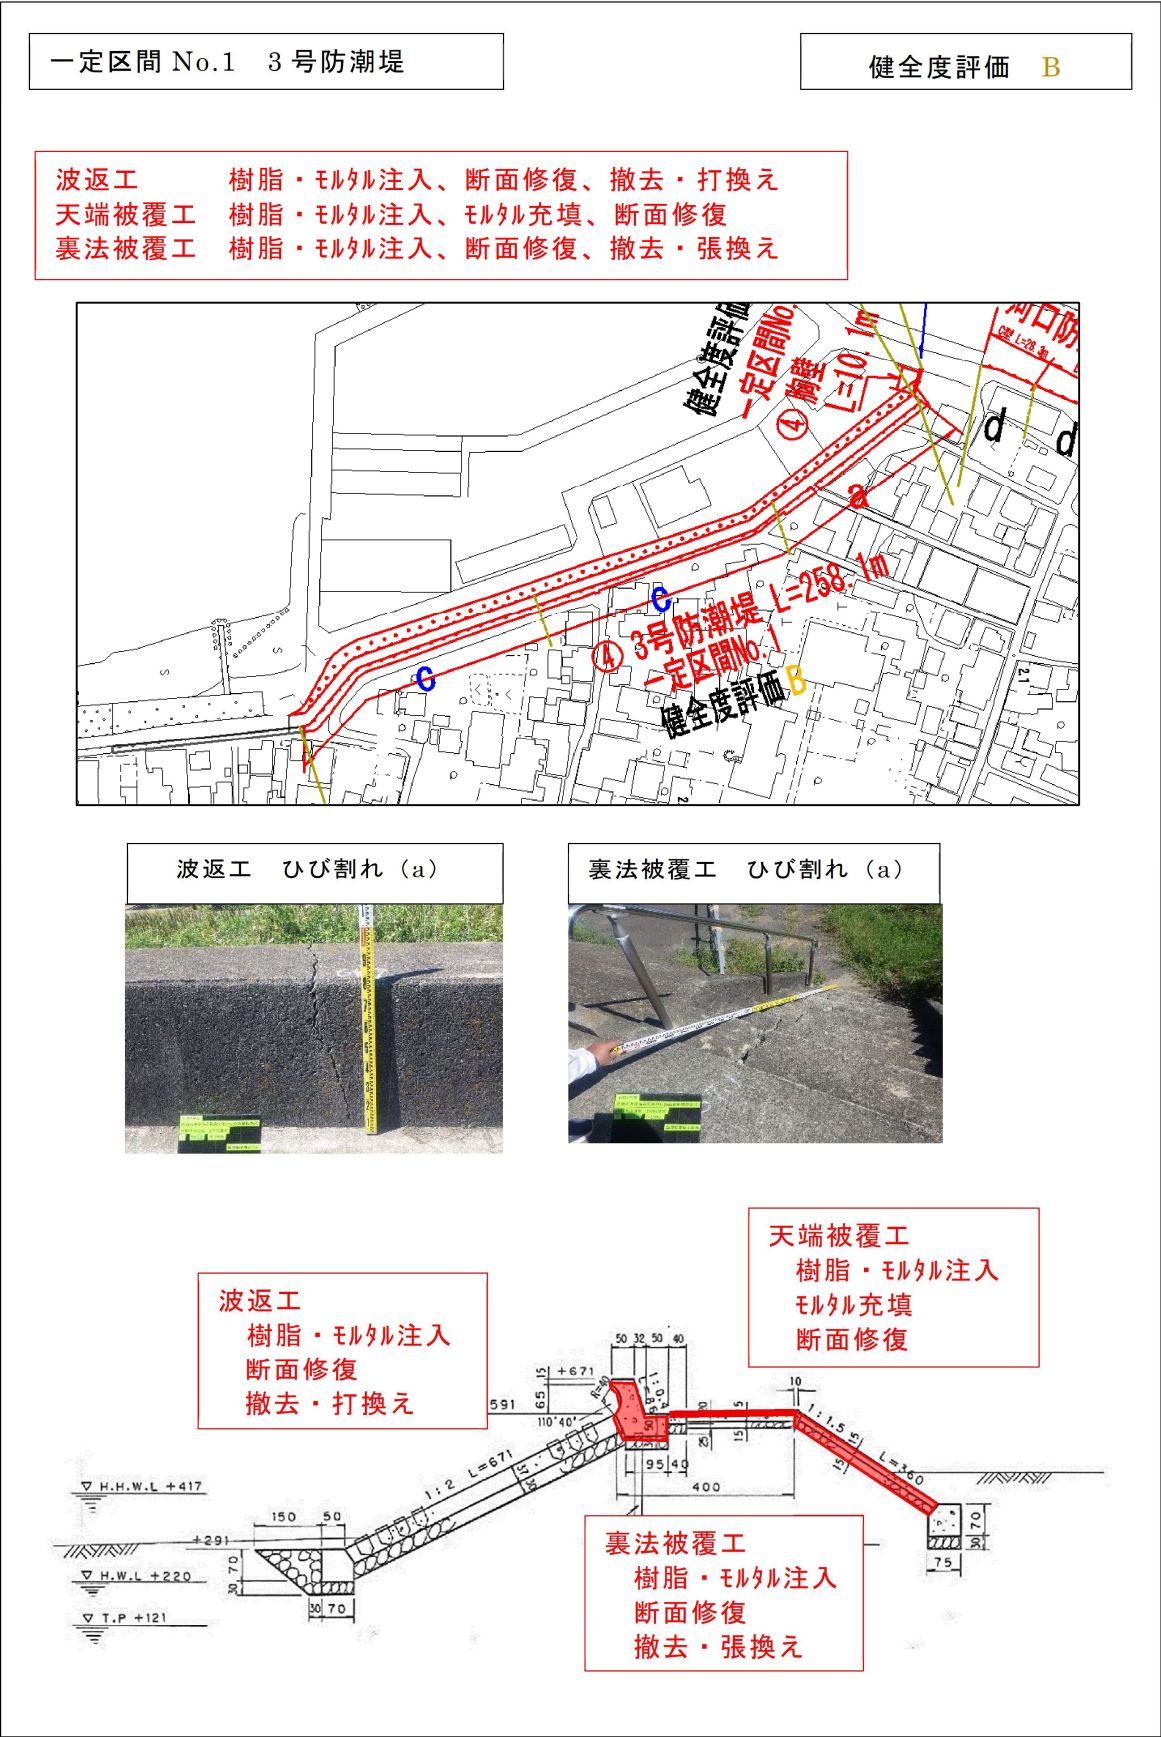
図 3-9 修繕等の対象箇所と修繕方法例（大野漁港）

| 一定<br>区間<br>No. | 施設名称 | 延長<br>(m) | 竣工時期 | 変状ランク<br>代表値 | 健全度 | 修繕等の考え方 |
|---|---|---|---|---|---|---|
| 5 | 1号防潮堤<br>(10号陸閘) | 180.42 | 2000年度<br>(H12年度) | c | C | 監視継続<br>修繕等計画検討 |

修繕等に関する計画として、土木構造物の修繕等、水門・陸閘等の設備部分の取替・更新、優先順位の考え方、実施時期、修繕対策費用の概算を整理した。
