図書館の今後の方針について

1 常滑市立図書館本館

所在地	常滑市新開町1丁目104番地
建築年月日	昭和45年8月(48年経過)
構造	鉄筋コンクリート造

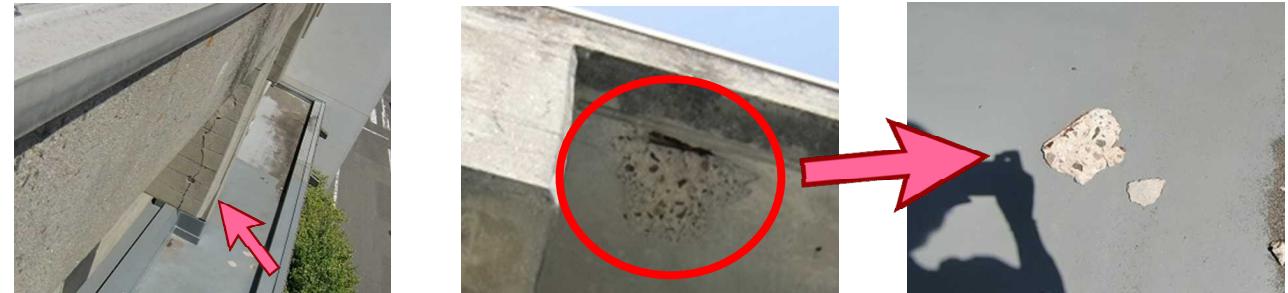
■ コンクリートの劣化によるひび割れや剥離、落下

- 耐震診断により耐震性がないことが分かりました
- 外壁のひび割れやコンクリートの落下、防水の劣化など建物本体の老朽化に加え、空調などの設備も著しく老朽化が進んでいます
- 構造体耐久度調査によりコンクリート自体の残り寿命が短いことが分かっています

耐震補強と老朽化対策を実施しても、コンクリート自体の劣化が進んでいるため、中長期的な使用には耐えられません

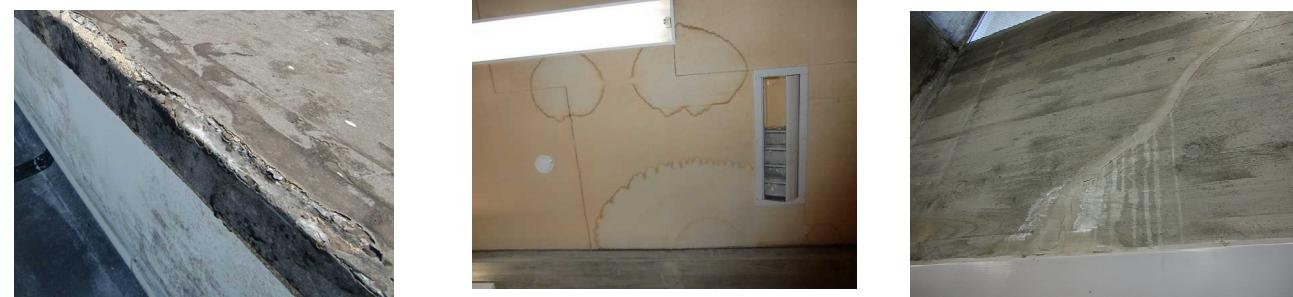
■ 防水の劣化、雨漏り
