【工事新聞】

第5号
2023.10

10月度定点写真

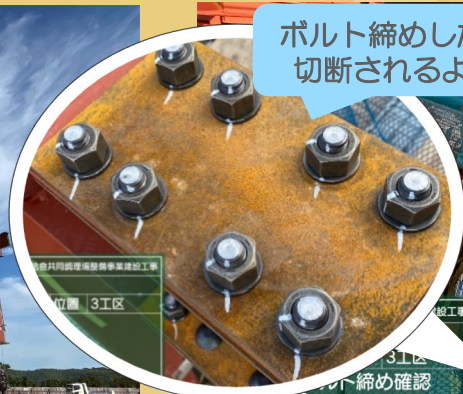
②ボルト締め

ボルト締めしたら
切断されるよ！

ピンテールだよ！

鉄骨ボルト締め作業
一次締め→マーキング
→本締めをおこない、
共周りがいいのか、ピン
テールが切れている
か、回転角は正しいか
等を確認するよ！
