1. 業務概要

- ① 業 務 名：令和7年度 常滑市漁港海岸長寿命化計画更新業務
- ② 業務委託料：¥25,168,000-（うち取引に係る消費税額 ¥2,288,000-）
- ③ 海 岸 名：大野漁港海岸他3海岸
- ④ 対象箇所：常滑市大野町地内 他
- ⑤ 工 期：令和7年8月14日～令和8年3月13日
- ⑥ 委 託 者：愛知県 常滑市
- ⑦ 受 託 者：国際航業株式会社 名古屋支店

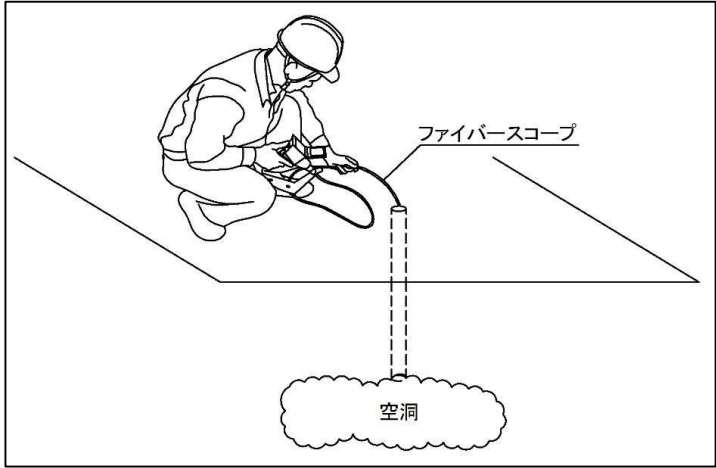
図 2-7 スコープ調査 作業概念図

一次点検調査の結果、空洞化が疑われる箇所について削孔を行い、ファイバースコープを用いて空洞化の有無を確認した。

対象は堤防・護岸の天端被覆工の変状を基本として海岸保全施設維持管理マニュアルに基づき設定した。一定区間が 100mを基準に作成されているため、個々の変状を対象に削孔を行った。

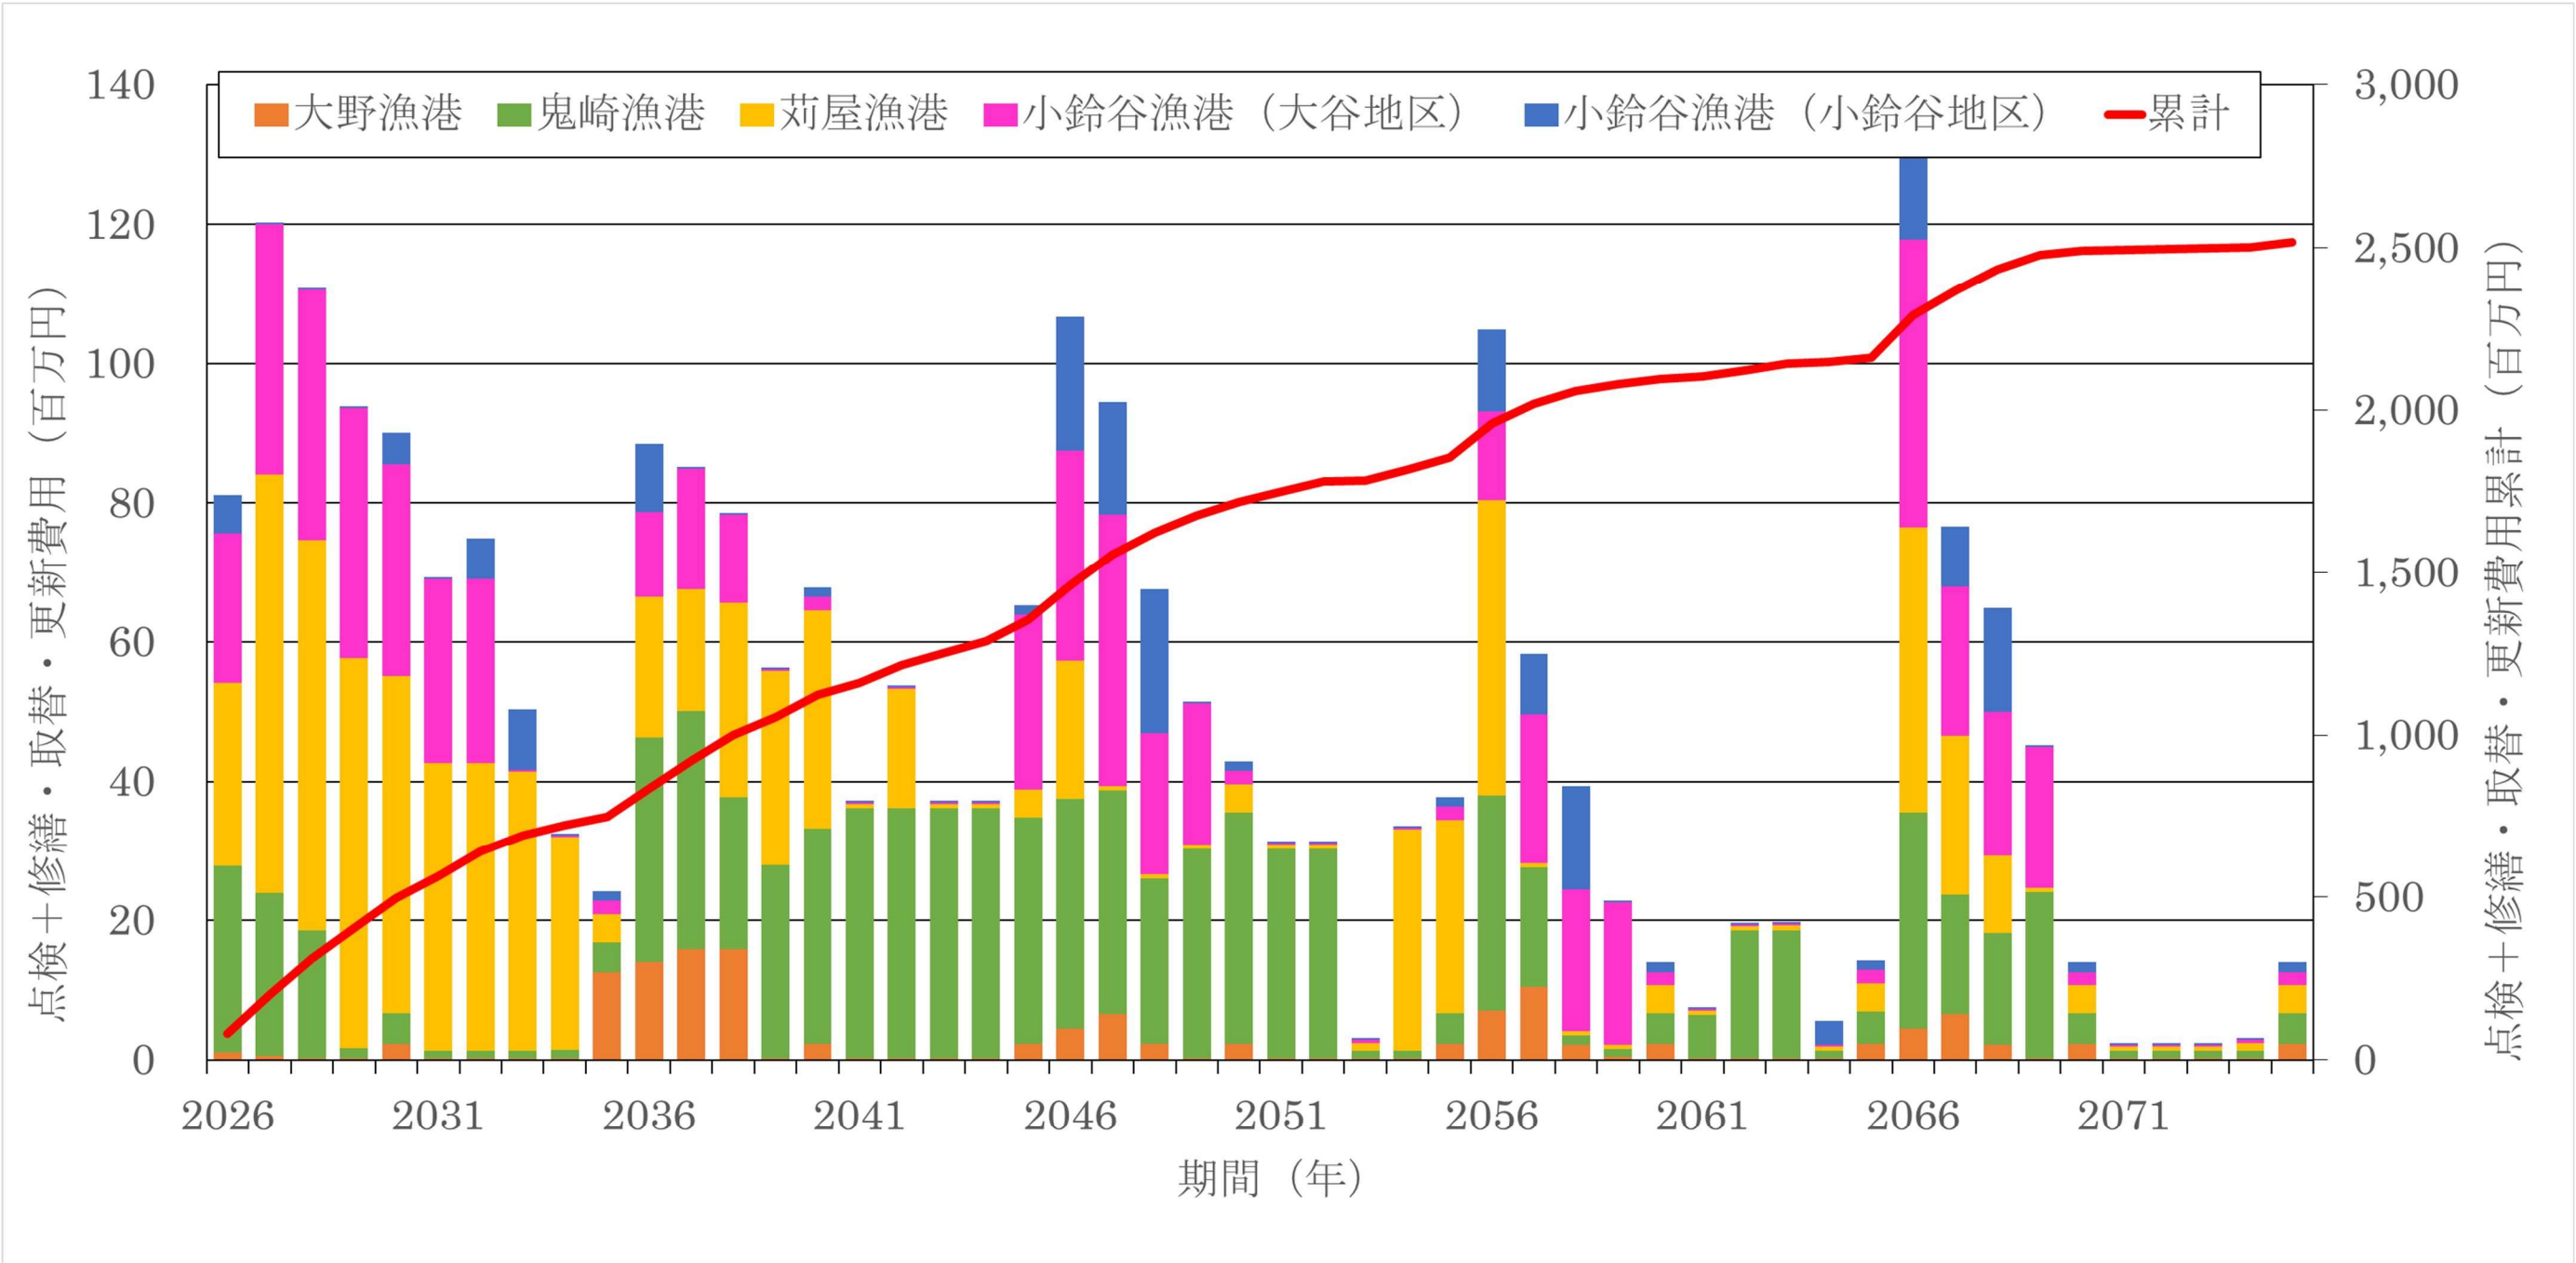
図 3-20 対象漁港合計の土木構造物、水門・陸閘等の設備部分の点検・修繕・取替・更新費用 (平準化後)

各漁港の平準化後の土木構造物、水門・陸閘等の設備部分の点検・修繕・取替・更新費用を合計した。今後 50 年間で 25 億円前後が見込まれる。
