●地歴状況（地歴調査報告書（令和3年8月）より）

■土地利用履歴等調査結果のまとめ

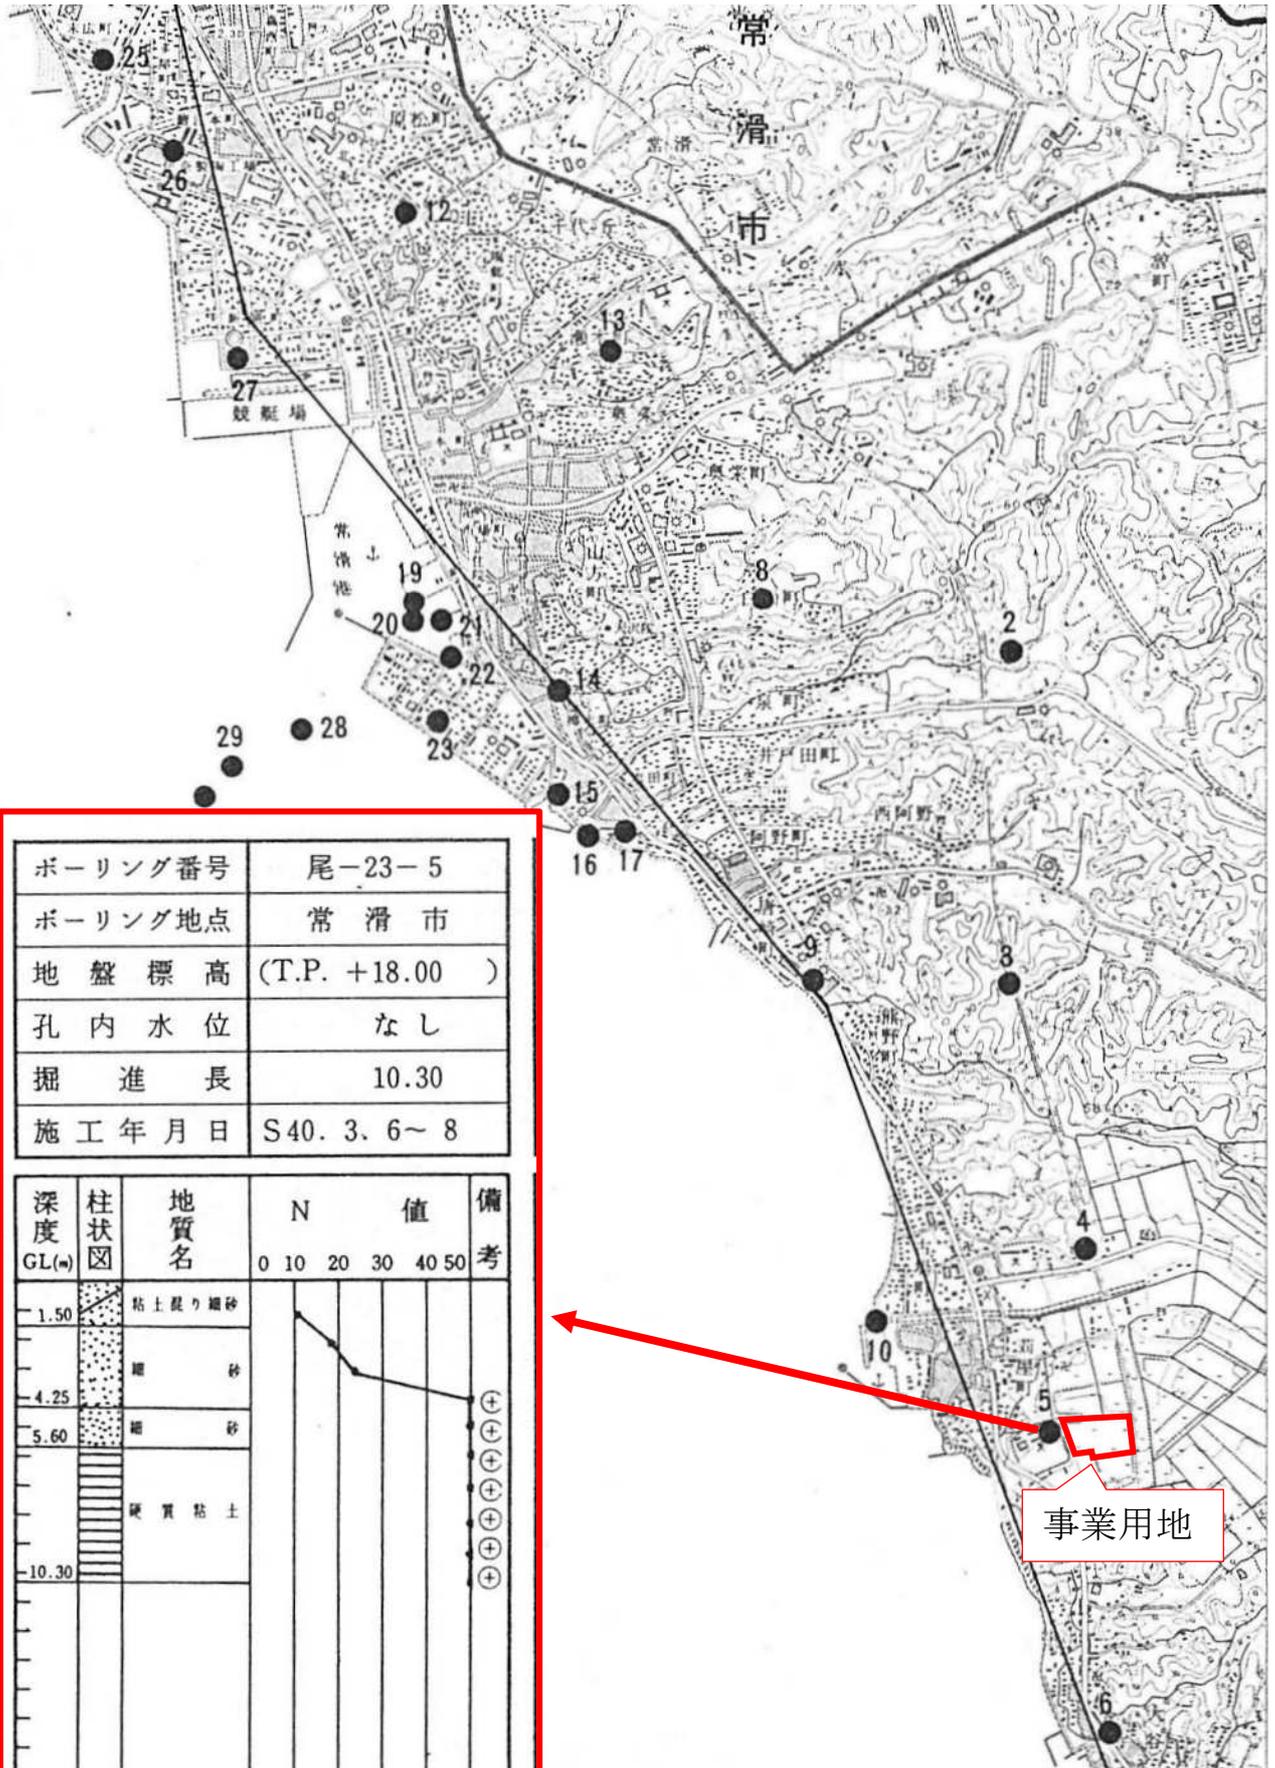
ボーリング番号	尾-23-5
ボーリング地点	常滑市
地盤標高	(T.P. +18.00)
孔内水位	なし
掘進長	10.30
施工年月日	S40. 3. 6~ 8

深度 GL(m)	柱状図	地質名	N 値					備考	
			0	10	20	30	40		50
1.50		粘土混り細砂							
4.25		細砂							
5.60		細砂							
10.30		硬質粘土							(+) (+) (+) (+) (+)

● 周辺の地質に関する情報（地歴調査報告書（令和3年8月）を参考）

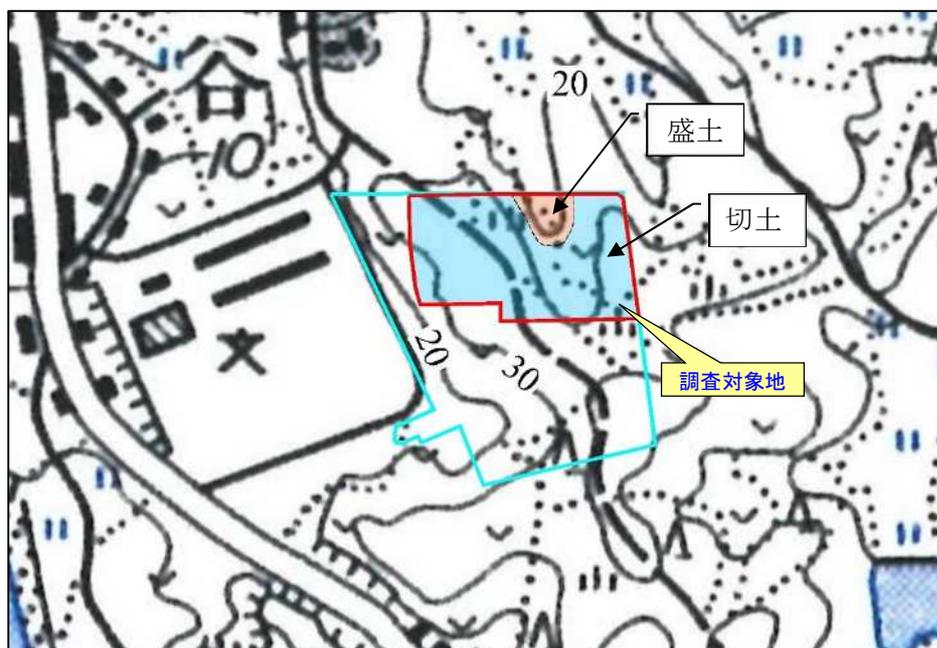
図-4.5 造成に伴う切盛の推定図 (S=1:5,000)

※ 背景図は1969年測量地形図

現況測量平面図によると、調査対象地の南陵武道場に隣接する西側地域は標高17.3m前後の平坦地、テニスコート等がある東側地域は標高22.0m前後の平坦地となっている。

造成が行われる前の地形図史料によると、調査対象地の西側地域は標高30m前後の尾根となっている。一方、調査対象地の東側地域でも標高30m前後の尾根が続いているが、南南東～北北西方向に延びる1筋の谷があり、この谷底の標高は20m弱～30m程と読み取れる。

上記のような地形変化の状況から、図-4.5に示すように、調査対象地の大部分は造成時に切土が行われた範囲と推定される。ただし、かつて谷があった東側の地域では、調査対象地の北縁付近に厚さ数mの盛土が分布するのではないかと想定される。
