資料2 地歴及び周辺の地質に関する情報

●地歴状況（地歴調査報告書（令和3年8月）より）

● 周辺の地質に関する情報（地歴調査報告書（令和3年8月）を参考）

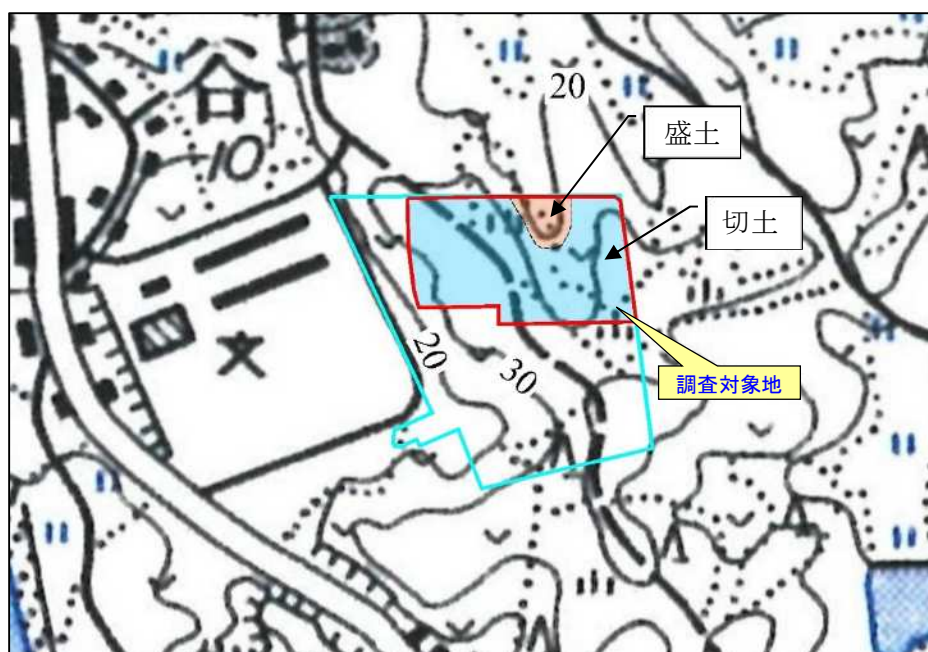
図-4.5 造成に伴う切盛の推定図 (S=1:5,000)

上記のような地形変化の状況から、図-4.5に示すように、調査対象地の大部分は造成時に切土が行われた範囲と推定される。ただし、かつて谷があった東側の地域では、調査対象地の北縁付近に厚さ数mの盛土が分布するのではないかと想定される。

※ 背景図は1969年測量地形図

現況測量平面図によると、調査対象地の南陵武道場に隣接する西側地域は標高17.3m前後の平坦地、テニスコート等がある東側地域は標高22.0m前後の平坦地となっている。

造成が行われる前の地形図史料によると、調査対象地の西側地域は標高30m前後の尾根となっている。一方、調査対象地の東側地域でも標高30m前後の尾根が続いているが、南南東～北北西方向に延びる1筋の谷があり、この谷底の標高は20m弱～30m程と読み取れる。
